TYSSLINGE KYRKA

FÖRSLAG

SITUATIONSPLAN SK 1:200

PRESENTATION 5

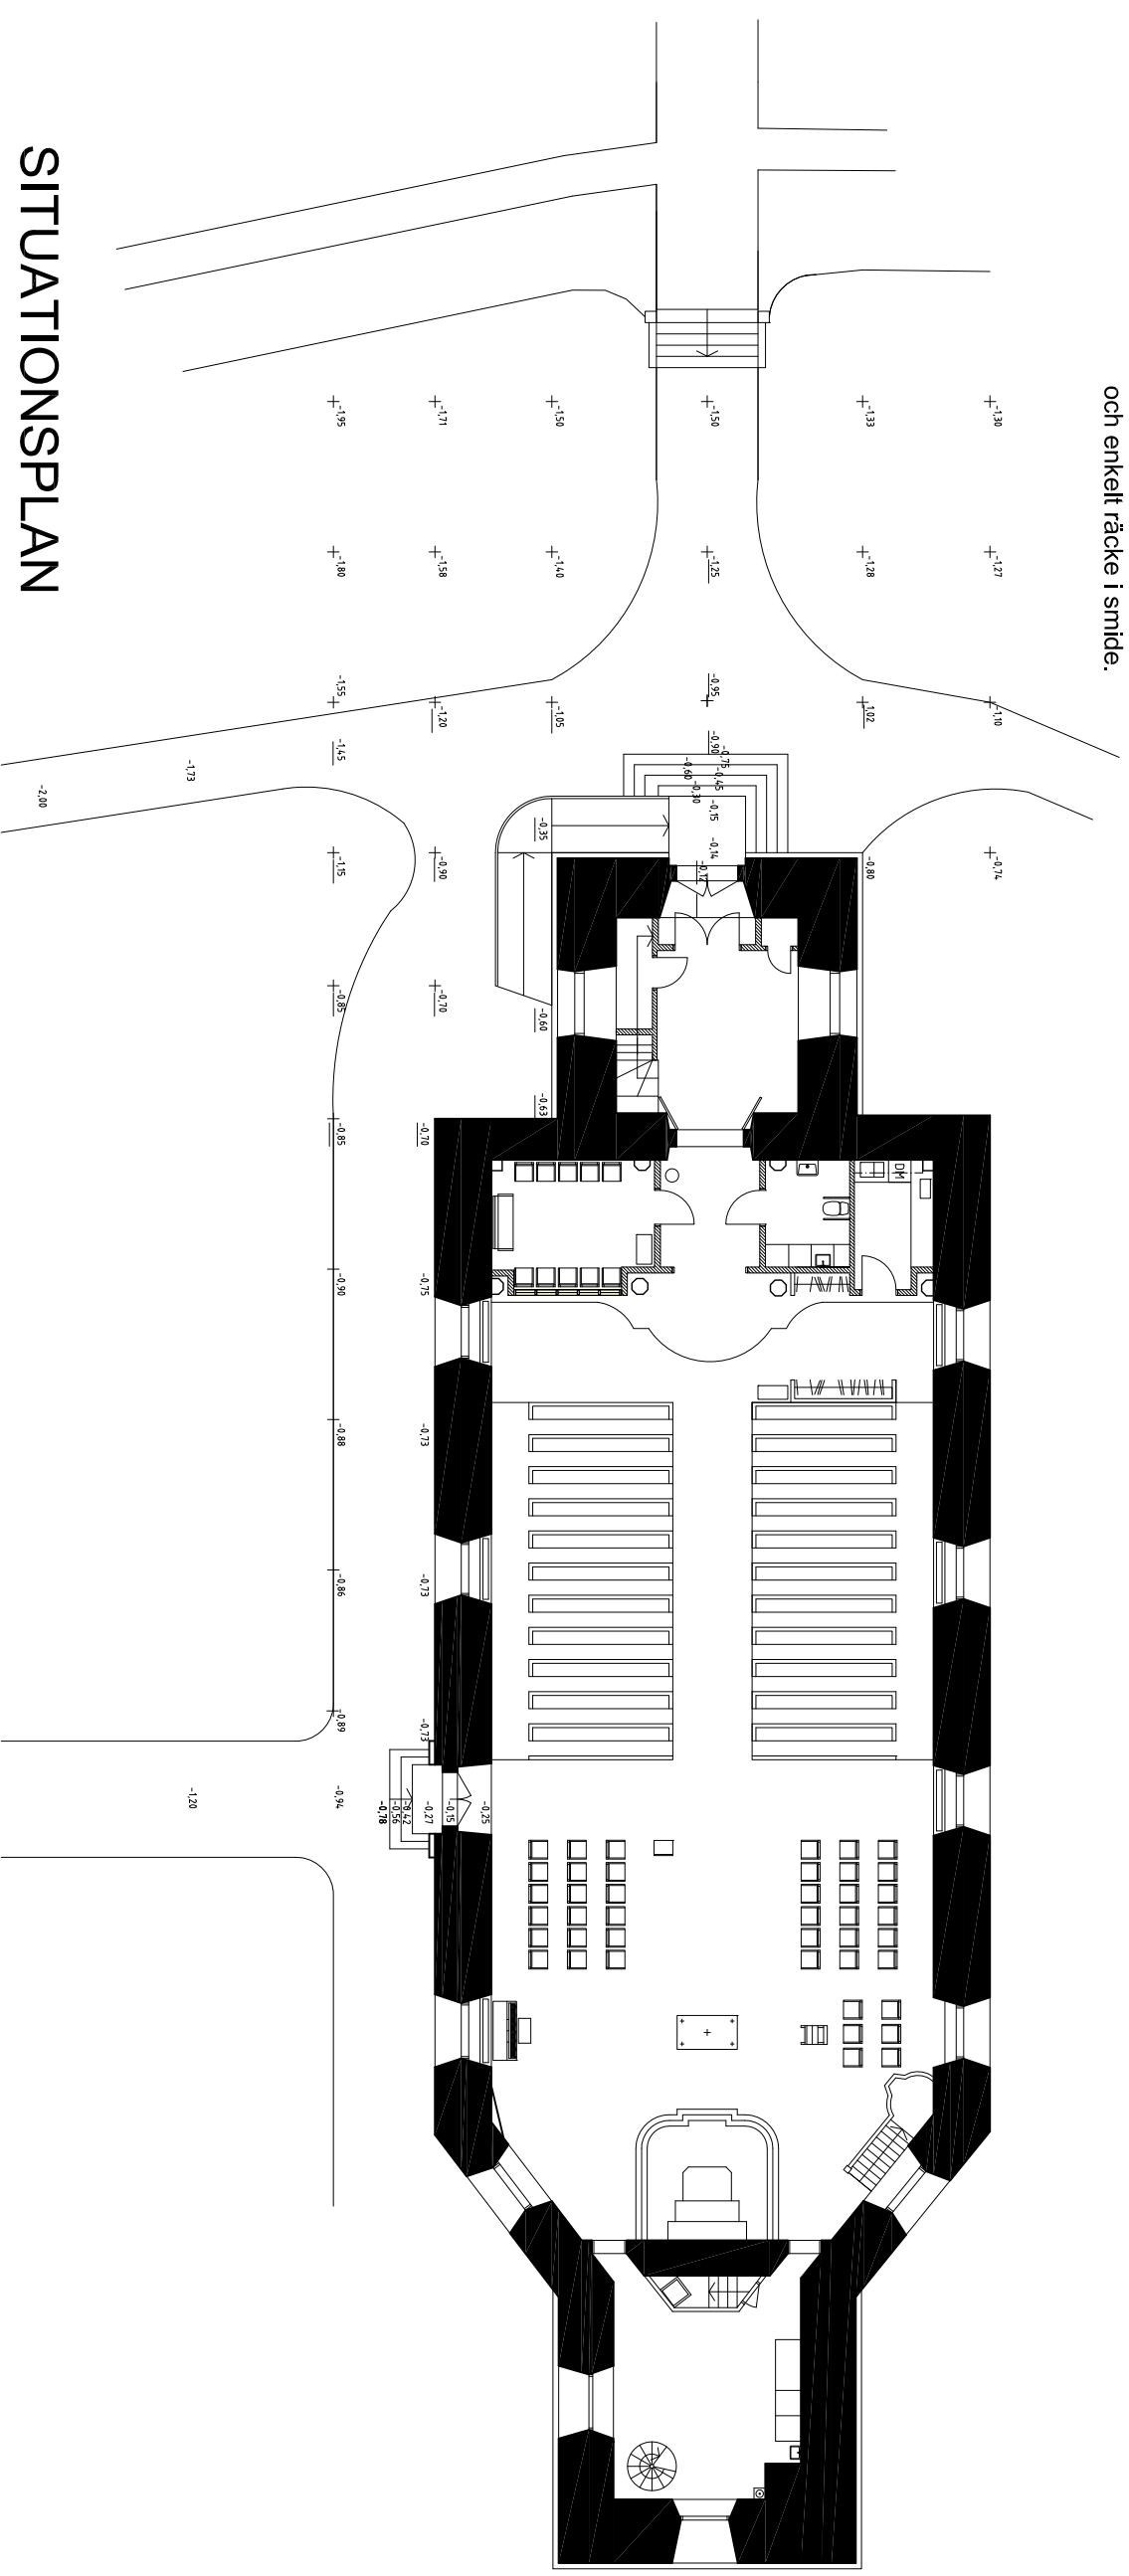
- Marken närmast söder och väster om tornet höjes något. Anpassas till ny ramp som föreslås att placeras med uppgång söder och väster om tornet. Trappans nedre steg i betong tas bort.
- Gångarnas asfalt förbättras och/eller ersättes med endera grusytta med hög bärighet eller stenbeläggning så att behovet av tillgänglighet tillgodoses.
- Rammens hörn kan rundas av för att inte inkräkta gångvägen till den västra ingången. Ramp utföres i natursten med putsad sockel och enkelt räcke i smide.
